**GRUNDEVILLER**

# Au chevet d'un calvaire de 1515

# Le majestueux calvaire se refait une santé

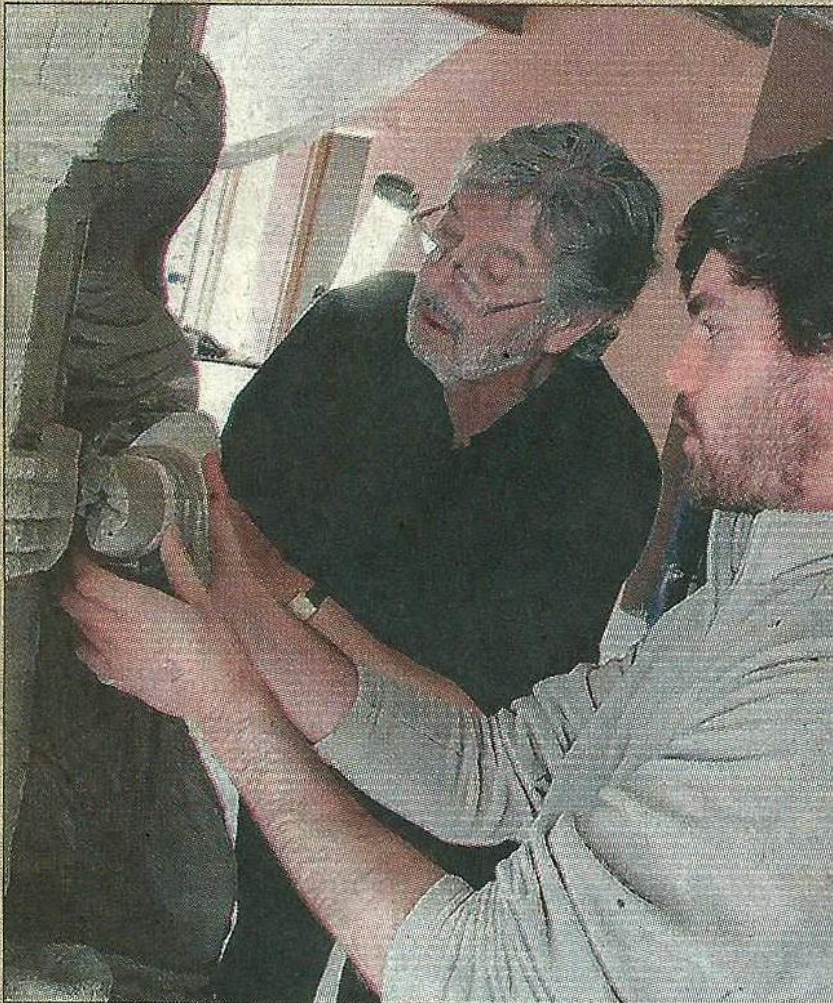
**Jean-Claude Krebs, adjoint au maire de Grundviller, et Florian Gaget, restaurateur indépendant, observent l'avancée des travaux de restauration du calvaire, monument historique.** Photo RL

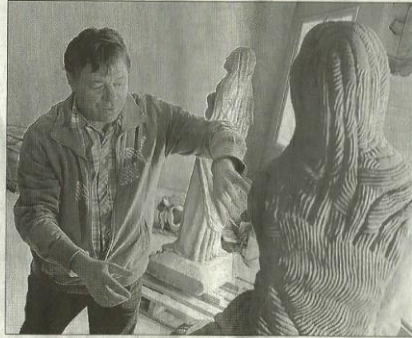
« La pierre en grès est poreuse, contrairement aux ciments, donc elle se ronge », précise Juliette, diplômée comme les autres de la prestigieuse école de Tours. Nous voyons souvent des pierres érodées, alors que les ciments, qui relâchent des sels, tiennent le coup. » Pour restaurer cet édifice qui n'a pas son pareil dans la région, les jeunes

Dans les ateliers de l'entreprise Kuntz, à Tieffenbach-Struth, plusieurs restaurateurs sont au chevet du calvaire historique du village de Grundviller. Il est l'un des plus beaux de la région. Sa rénovation est comme un acte chirurgical... Photos RL

Les différentes parties de grès seront rassemblées. De manière réversible. « Avant, elles étaient liées par des ciments, difficiles à

enlever, enchaîne Juliette, passionnée. Aujourd'hui, nous préférons glisser des matériaux que nous pourrions enlever sans aucun problème, dans 20, 40 ou 60 ans. » Les bouillons sont moulés dans des matériaux qui sont beaucoup plus résistants. Monté sur une table, le calvaire monumental devra retrouver toute sa place, en septembre, sans doute lors des Journées du patrimoine, derrière l'église au

Au cours de leur travail minutieux, ces trois chirurgiens de la pierre n'ont pas été au bout de leurs surprises. Ni de leur peine. Les statues étaient très érodées. « Nous ne le savions pas avant de le démonter, s'étonne encore Juliette, mais le Christ gisant

était recouvert d'un mortier rose. Nous nous demandions s'il y avait de la pierre. Nous avons donc effectué un remplissage avec des matériaux adaptés à la nature du mortier. » Ce calvaire, classé parmi les monuments historiques en 1989, n'a sans doute pas livré encore toute sa longue histoire, elle aussi mouvementée.
