CONSERVATION-RESTAURATION DES ŒUVRES SCULPTÉES

Florian Gaget

RÉFÉRENCES

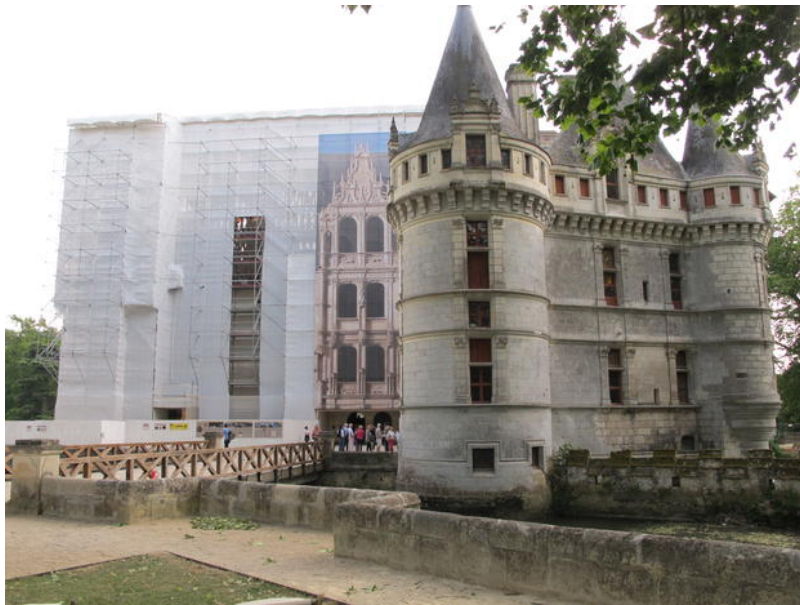
Vue d'ensemble, façade Nord (©photo Julien Coquet 2015).

<p>Château d'Azay-le-Rideau Classé Monument Historique</p> <p>xvi^e siècle</p> <p>Pierre de Tuffeau et de Saint-Aignan (en majorité)</p>	<p style="text-align: center;">RESTAURATION DES COUVERTURES, DES FACADES ET DES MENUISERIES</p> <p>Maîtrise d'œuvre : Arnaud de Saint-Jouan, architecte en chef des monuments historiques</p> <p>Restauration des éléments sculptés et ornements en façade avec Olivier Rolland, Emmanuelle Sédille, Fabienne Bois, Fulbert Dubois, Laure de Guiran, Sébastien Brunner et Ianek Kocher pour le Centre des Monuments Nationaux. Montant du chantier : 84 789 € TTC (tranche ferme). Exécuté à partir de juin 2015. Mandataire : Olivier Rolland.</p> <p><u>Interventions principales réalisées en 2015 :</u> Étude. Retrait des lichens en les ramollissant à la vapeur. Nettoyage de surface. Collages et consolidations structurelles. Retrait des joints et des éléments en plâtre.</p>
---	--

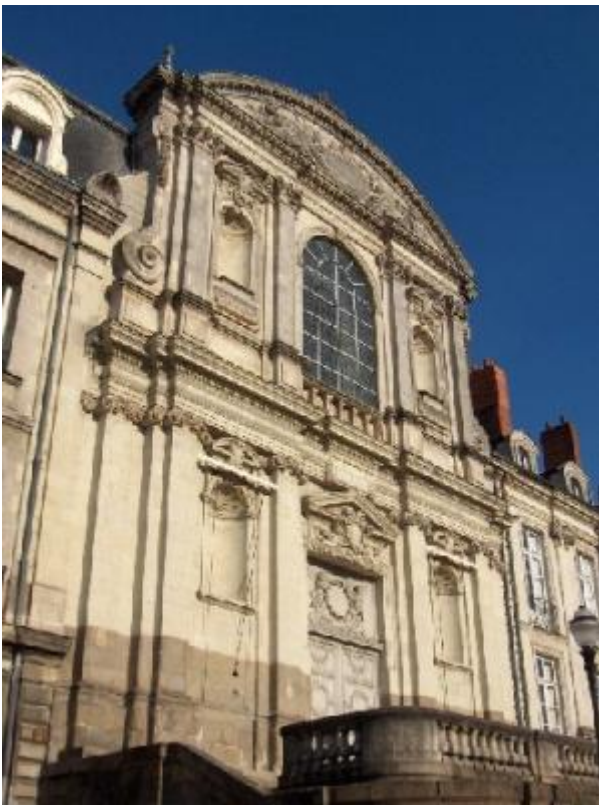
Vue d'ensemble de la façade ouest.

Étude, traitement biocide, nettoyage par micro-gommage, consolidations et collages des éléments fragiles et/ou mobiles, ragréages et restitutions, patines de réintégration ponctuelles.

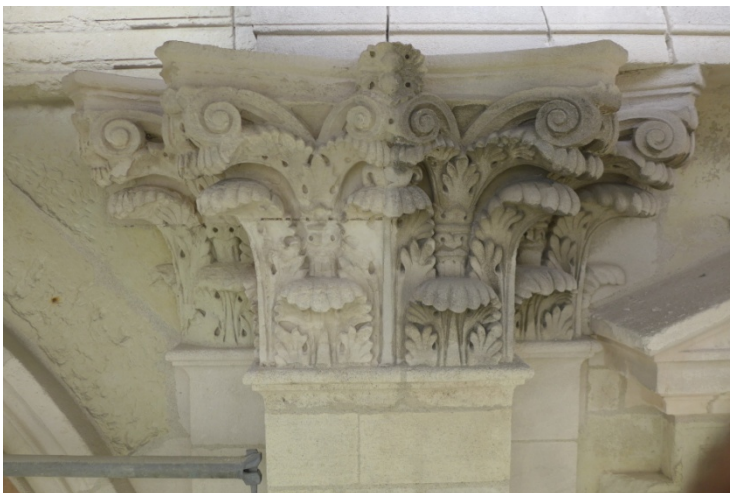
Chapiteaux extérieur à mi-nettoyage.

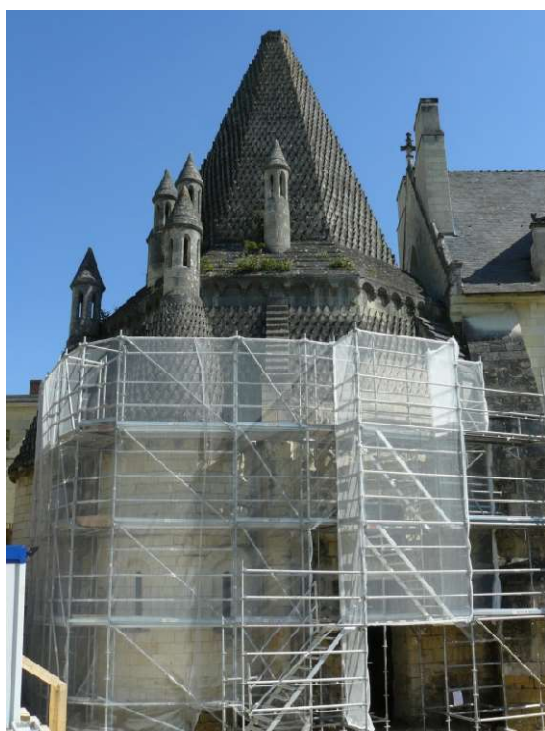
Vue d'ensemble du chantier en cours.

Étude, traitement biocide, nettoyage par micro-gommage, consolidations et collages des éléments fragiles et/ou mobiles, ragréages et restitutions, patines de réintégration ponctuelles.

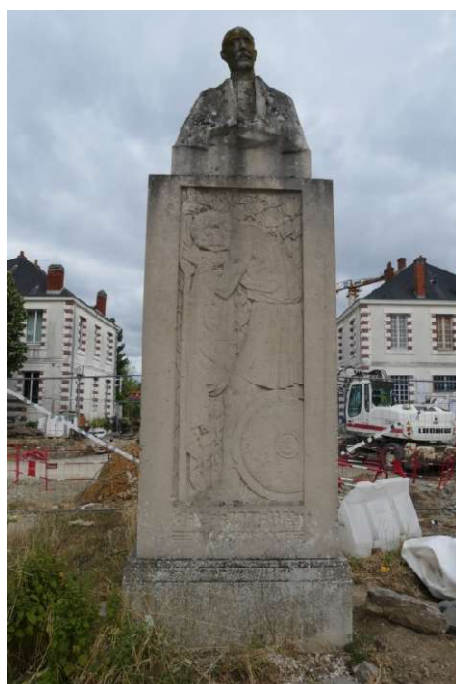
Avant intervention.

Observations, traitement biocide, dépose, dégradation de l'ancienne fondation, nettoyage par micro-gommage, retrait des anciens mortiers, bouchages et réintégrations, repose.

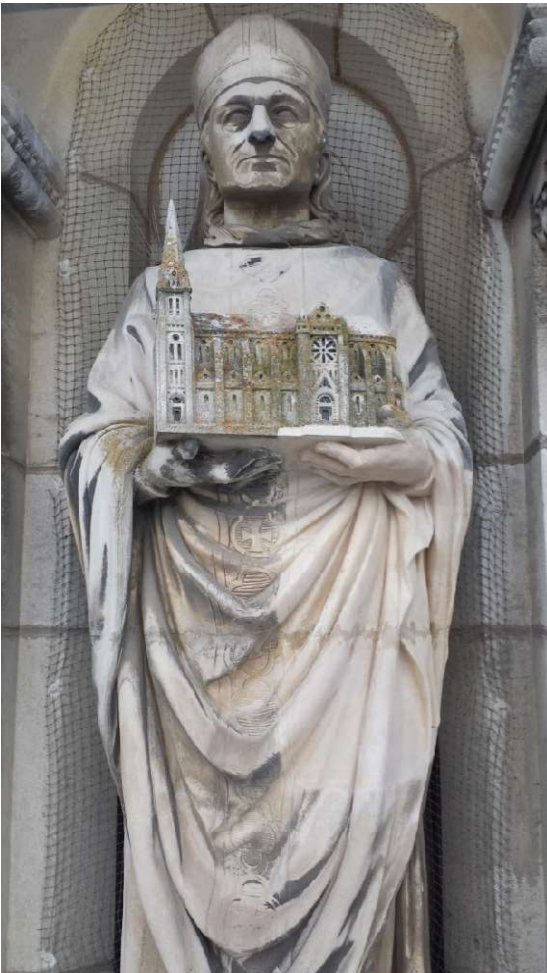
Sculpture en cours de nettoyage.

Étude, traitement biocide, nettoyage par micro-gommage, consolidations et collages des éléments fragiles et/ou mobiles, ragréages et restitutions, patines de réintégration ponctuelles.

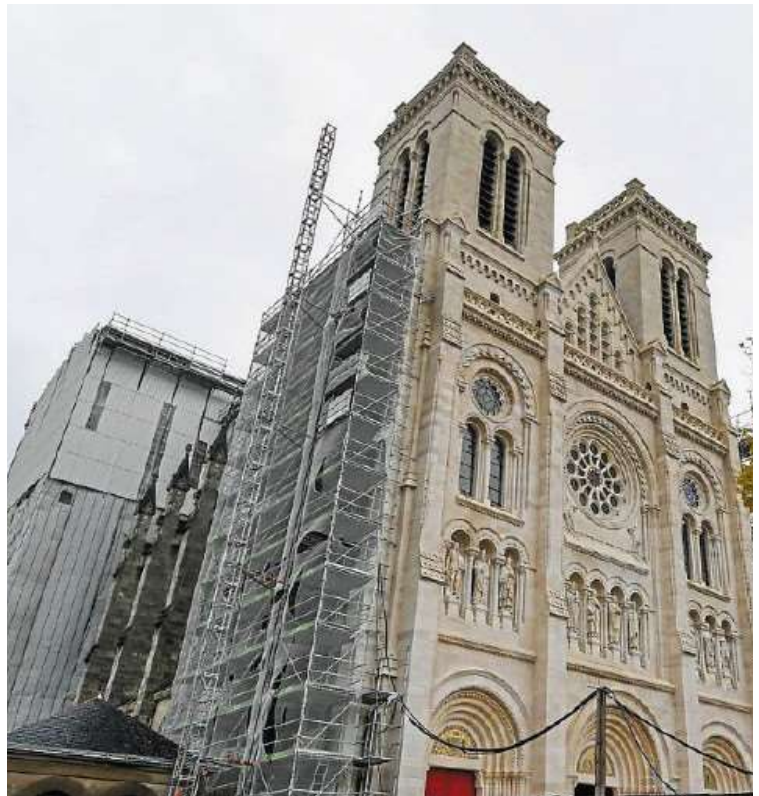
Façade après traitement.

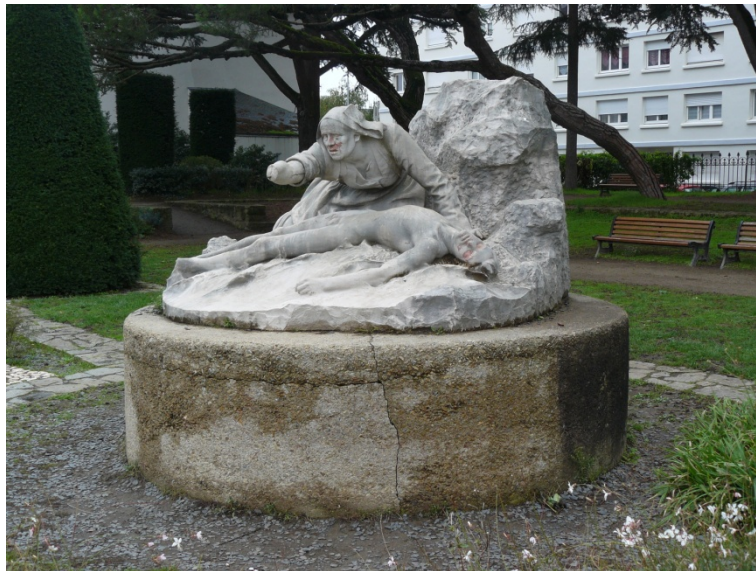
Avant intervention.

Étude, traitement biocide, nettoyage par micro-gommage, dérestauration d'un bras et réintégration en pierre neuve ainsi qu'un pied, bouchages et joints, patines de réintégration ponctuelles.

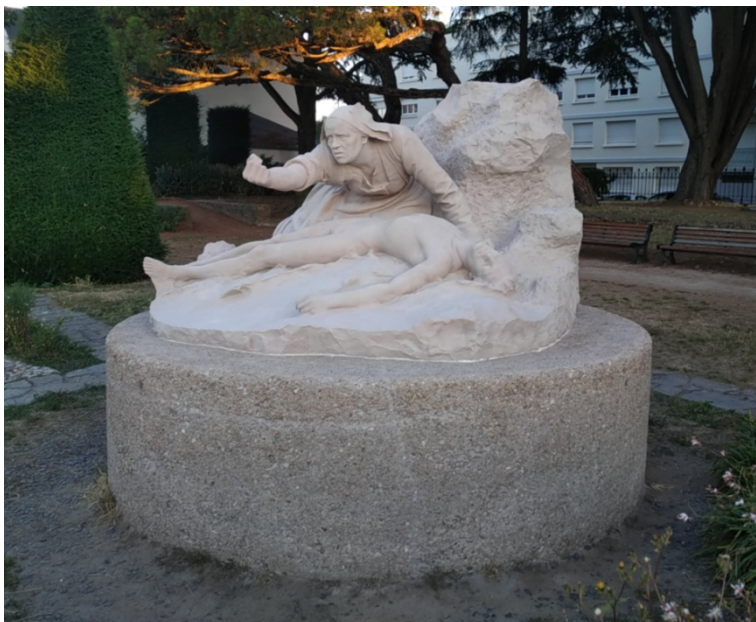
Après intervention.

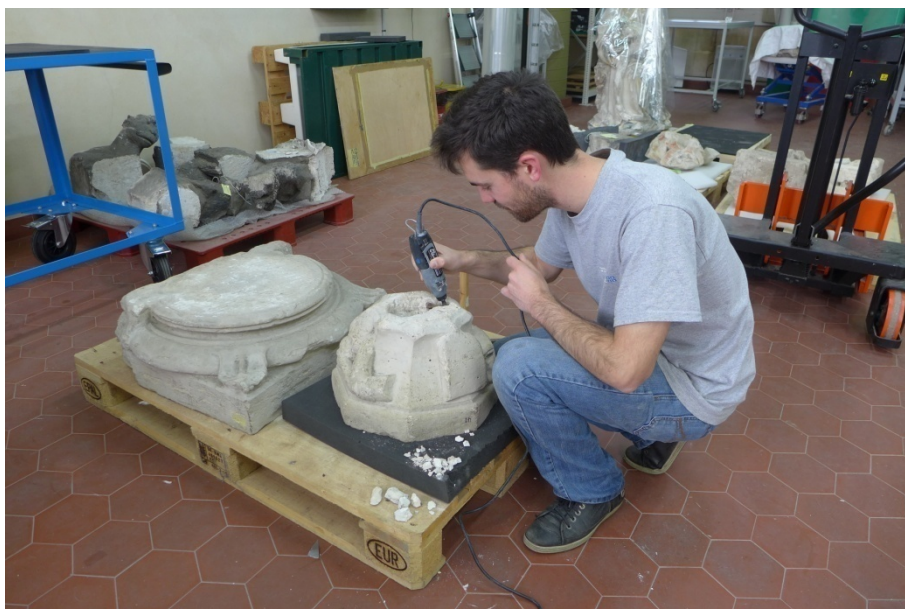
Traitement des éléments métalliques corrodés.

Nettoyage des surfaces par micro-gommage. Refixage des restes de polychromie. Consolidations, collages divers, semelles de stabilisation. Traitement des éléments métalliques corrodés. Constat d'état et marquages.

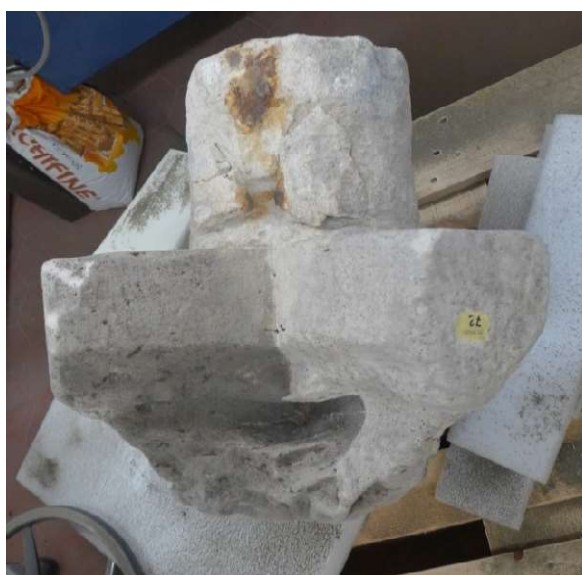
En cours de nettoyage.

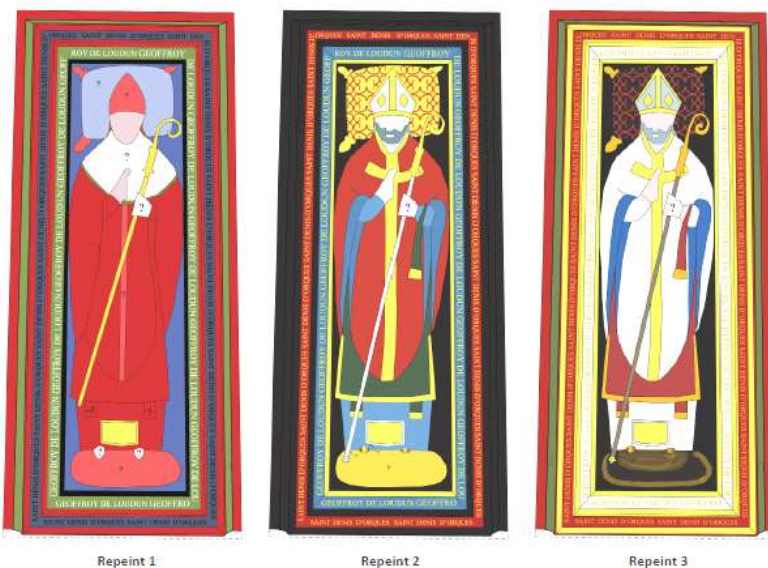
Simulation des repeints à chaque époque.

Étude stratigraphique sous loupe binoculaire, refixage de la polychromie, nettoyage, remplacement des fixations métalliques, bouchage, restitutions et retouches. Montage, démontage d'un échafaudage.

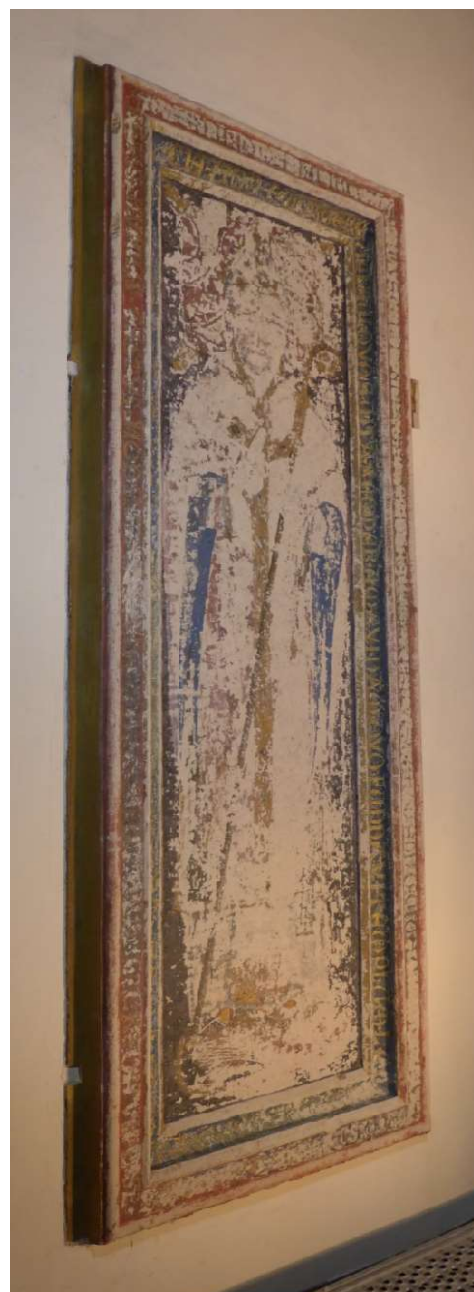
Après intervention.

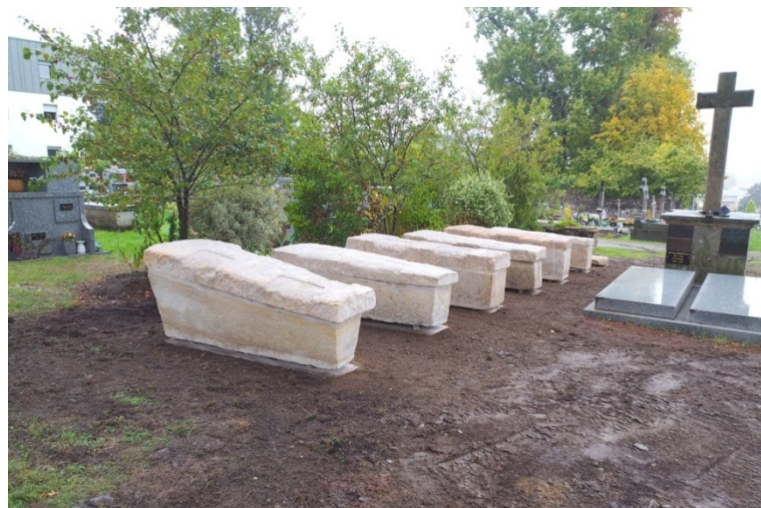
Après intervention.

Interventions principales :
Nettoyage, levage et manipulations, ouverture des couvercles, consolidations, bouchages et joints, restitutions, repose sur dalles de granit et cales en plomb pour éviter les échanges d'humidité avec le sol et aménagement d'un vide sanitaire.

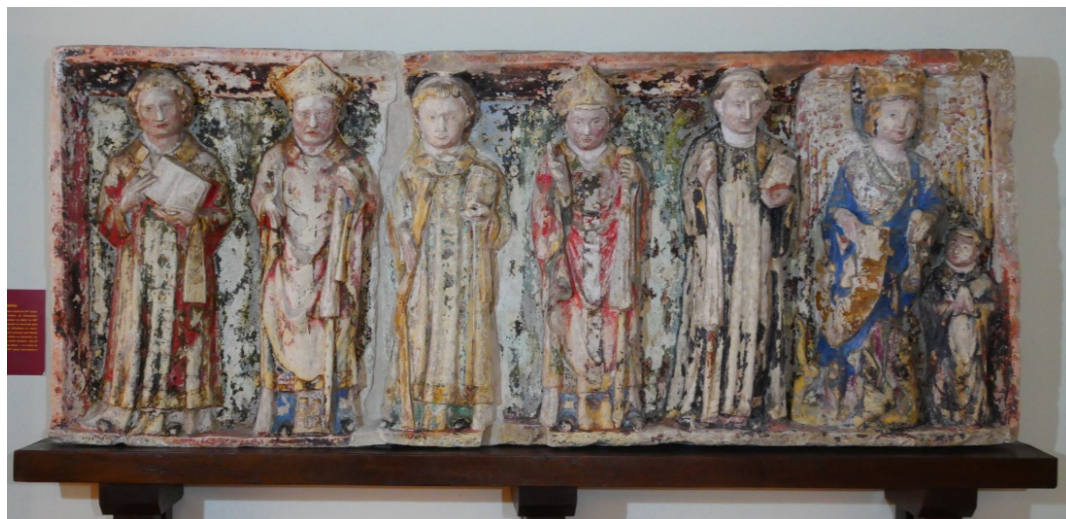
Après intervention.

Études de la structure et de la polychromie. Dépose, refixage de la polychromie, nettoyage, consolidations, grutage, repose, bouchages, retouches colorées.

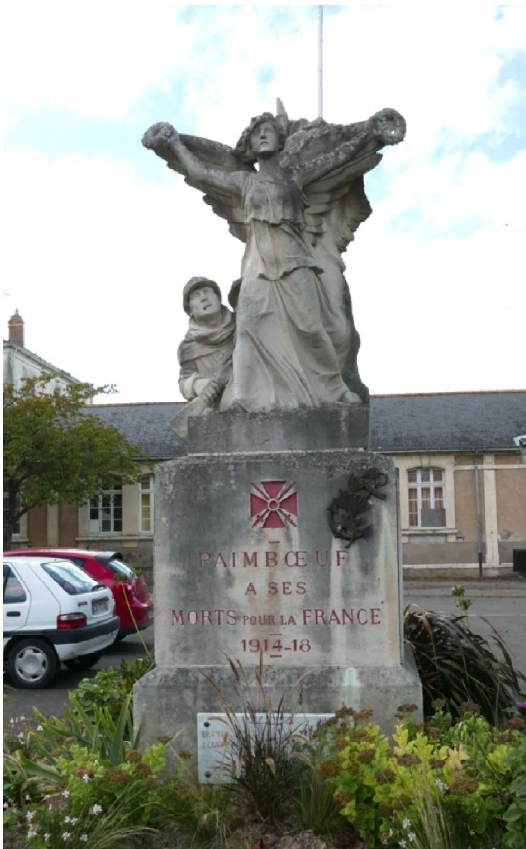
Avant intervention.

Nettoyage par micro-gommage, collages et consolidations, réfections des joints, retrait des taches d'oxyde de cuivre à l'aide de compresse d'EDTA, cirage des éléments métalliques, peinture des lettres et motifs gravés.

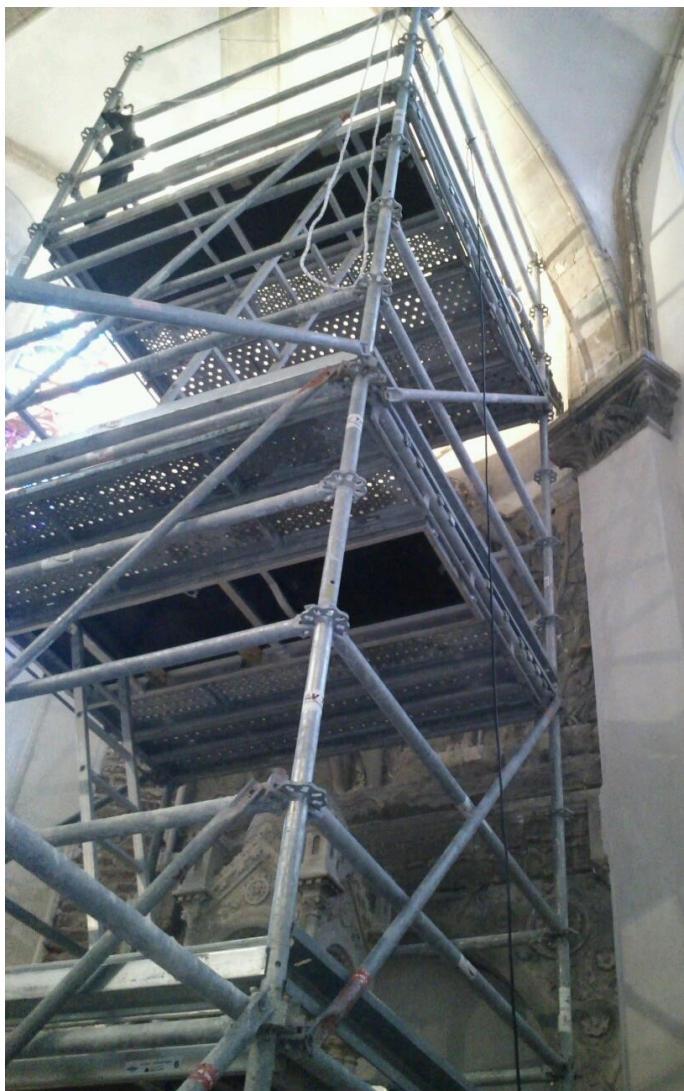
Vue d'ensemble du chantier (à gauche).
Vues en cours de restauration (à droite).

Retrait du badigeon et nettoyage de surface par brossage doux. Purge des joints au plâtre. Dessalement par applications successives de compresses par pulvérisation de pulpe de papier. Dépose puis repose d'un motif en plâtre (nuage) afin de l'isoler du relief et éviter une nouvelle propagation des sels solubles. Rejointoiement, ragréages, collages et consolidations ponctuelles.

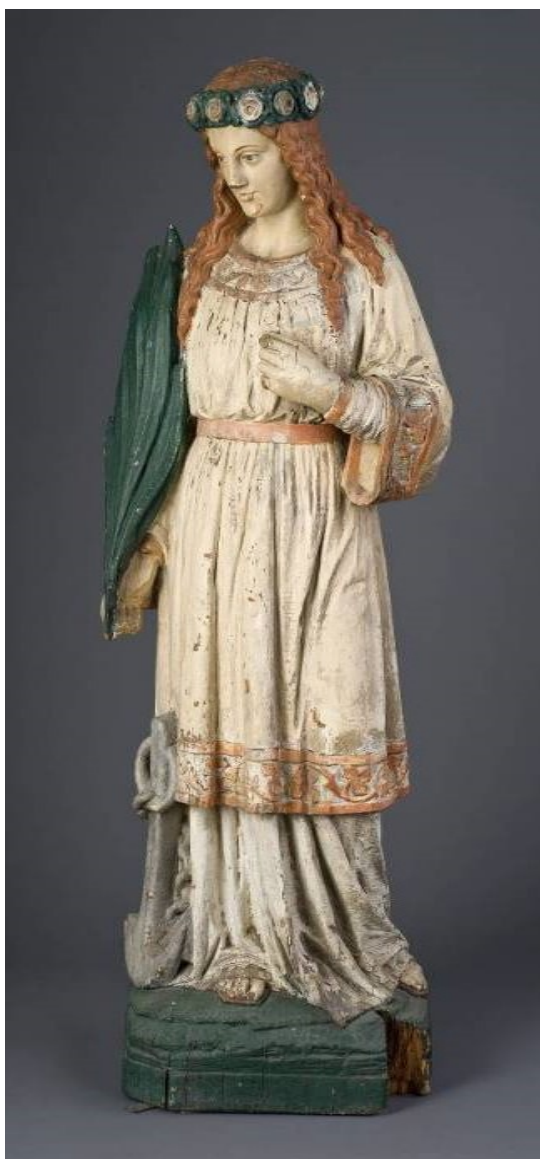
Avant restauration.

Nettoyage et fixage de la polychromie. Nettoyage du bois dans les lacunes. Retouches ponctuelles.

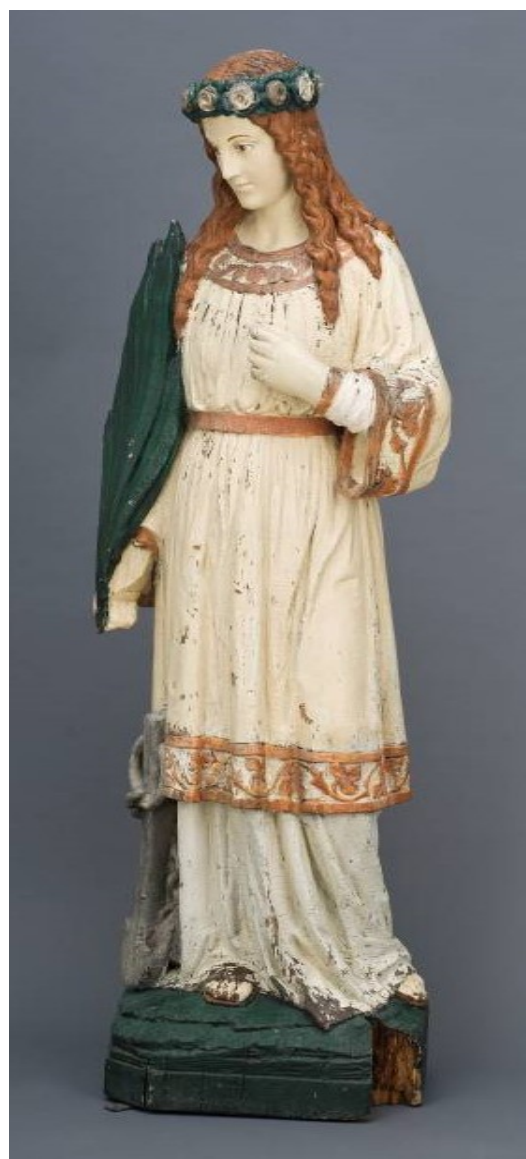
Après restauration.

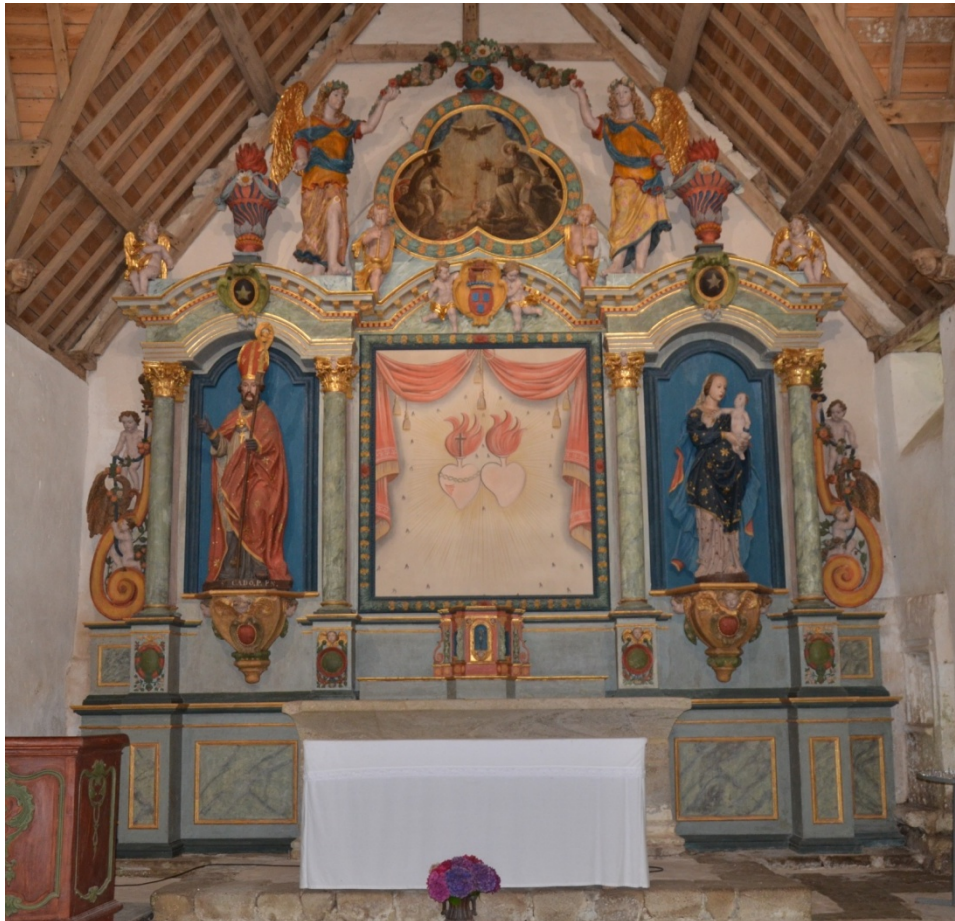
Après intervention.

Refixage de la polychromie, nettoyage, consolidations, bouchages et mises à niveau, retouches colorées.

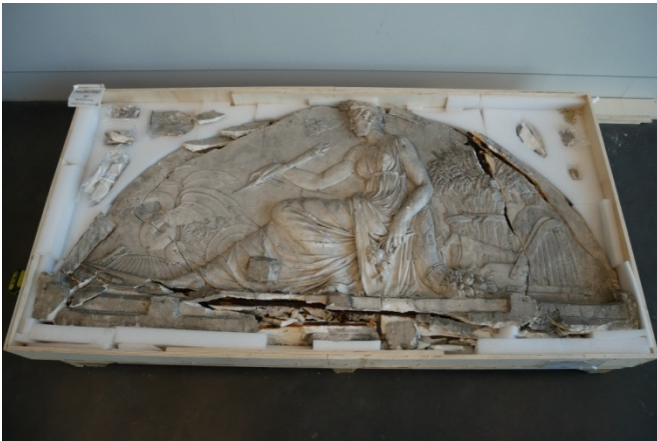
Avant intervention.

Étude, retrait des armatures métalliques corrodées, collages, consolidations structurelles, remplacement des armatures et mise en place de renforts (tiges en fibre de verre), bouchages, nettoyage avec protection des inscriptions, retouches colorées, marquage, préconisation pour les manipulations, le stockage et le transport.

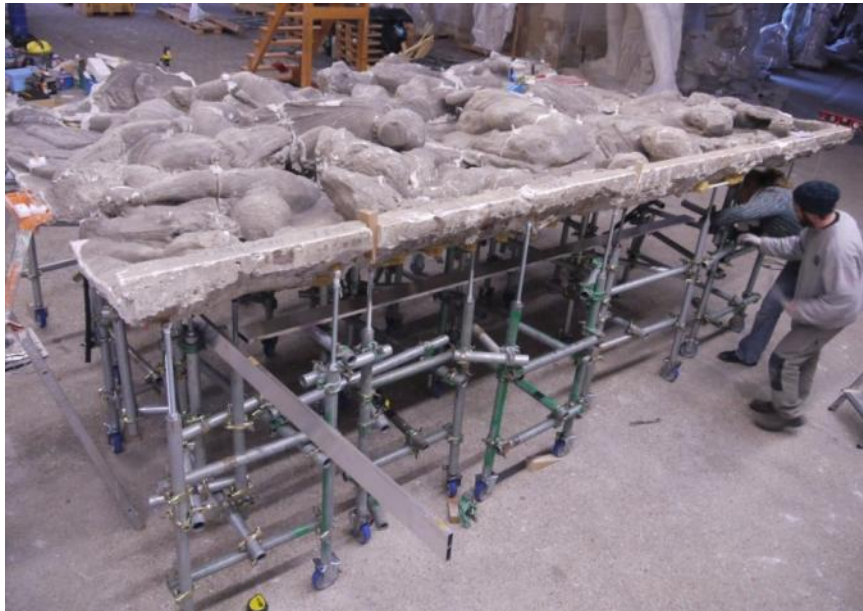
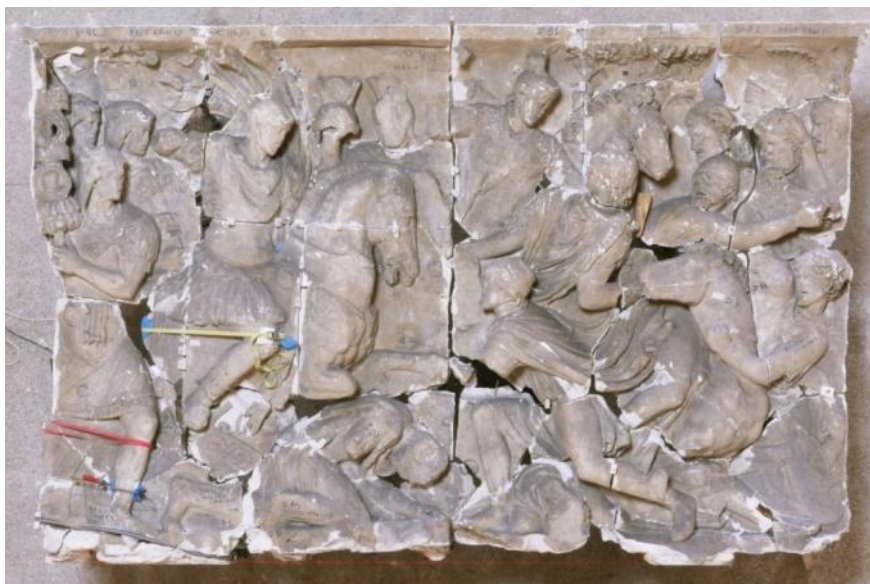
En cours de restauration.

Montage à blanc des nombreux fragments sur des trépieds métalliques. Fixation par une structure au revers (châssis en fibre de carbone, fibre de verre et en acier). Apprentissage de la soudure à l'arc.

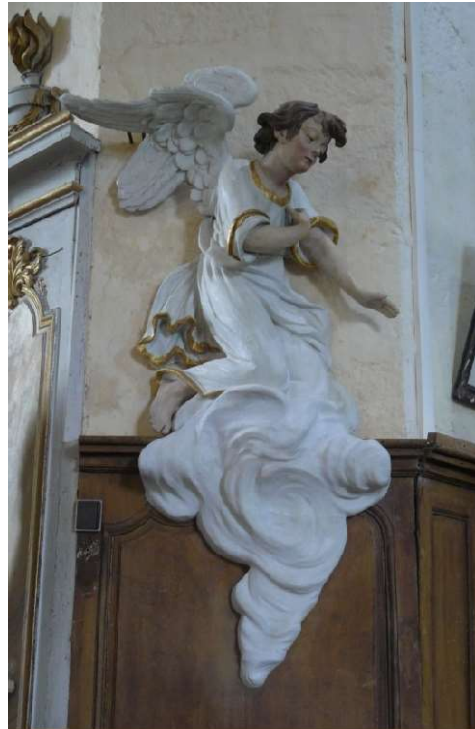
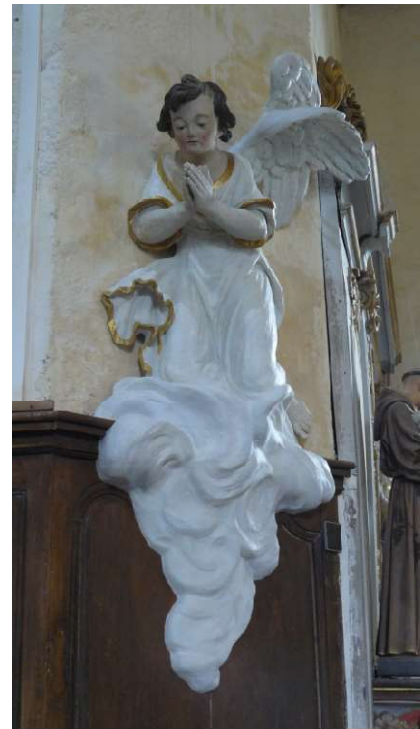
Anges après traitement.

Dépose avec mise en place de facings, transport en atelier, étude structurelle et de la polychromie, retrait des éléments métalliques corrodés et remontage global, collages et consolidation structurelles, retrait des facings et refixage de la polychromie, nettoyage de surface, bouchages et restitutions, retouches colorées, réalisation d'un soclage inoxydable et sur mesure, repose, bouchages et joints et retouches de finition *in situ*.

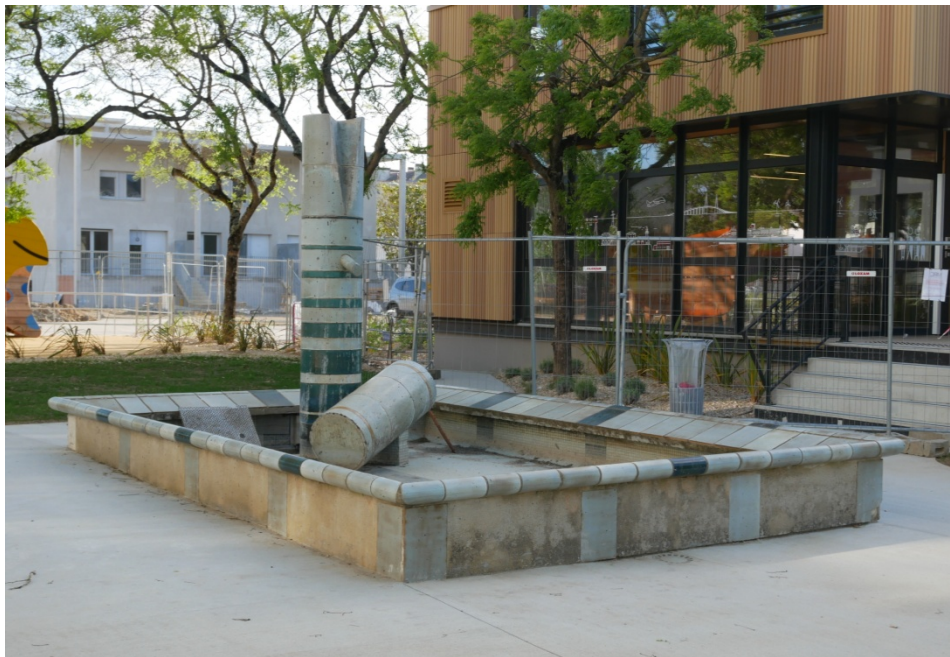
Avant intervention.

Étude, traitement biocide, nettoyage, consolidations structurelles, réfection des joints, réintégrations et ragréages, retouches colorées et pose de vernis.

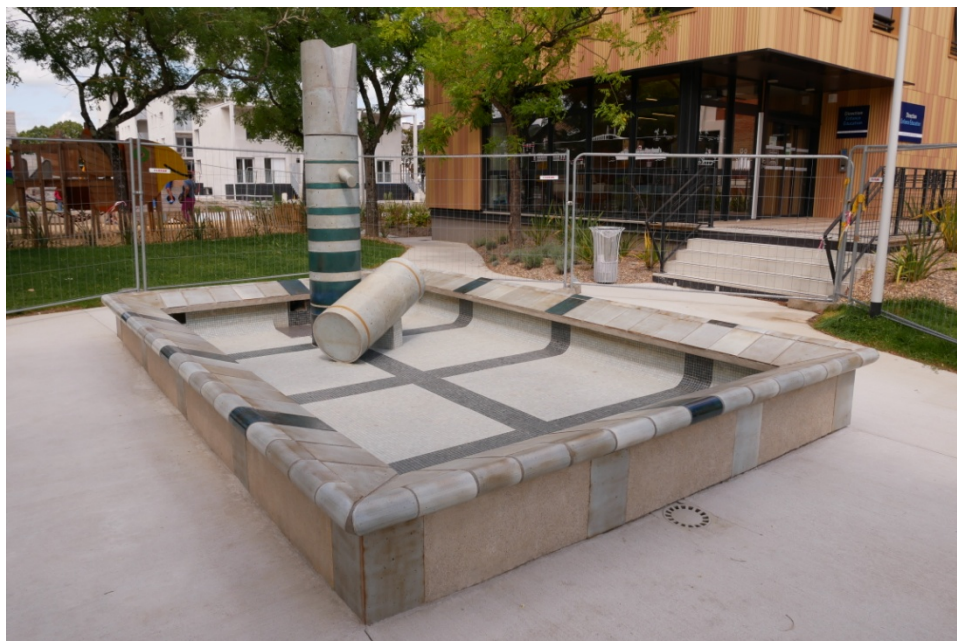
Après intervention.

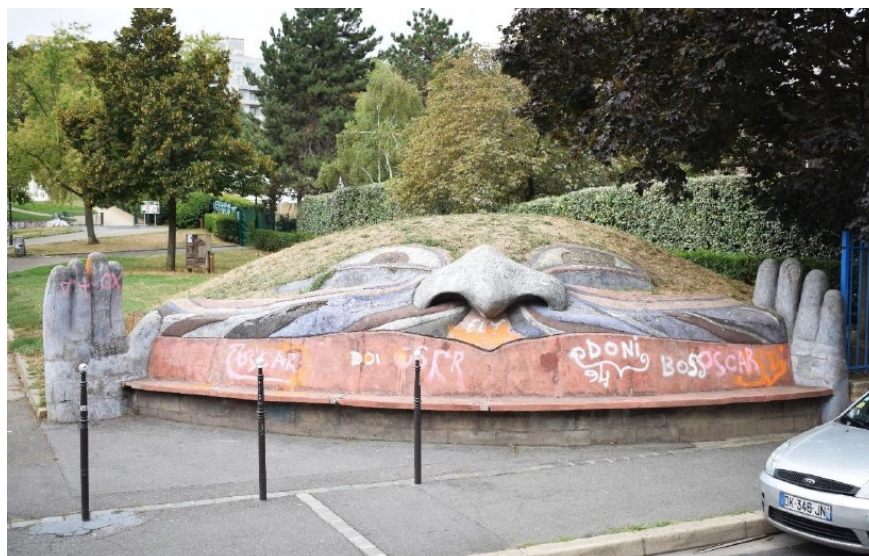
Avant intervention.

Nettoyage par micro-gommage, retrait des graffiti, consolidations structurelles, réintégrations, bouchages et ragréages, tests de remise en couleur.

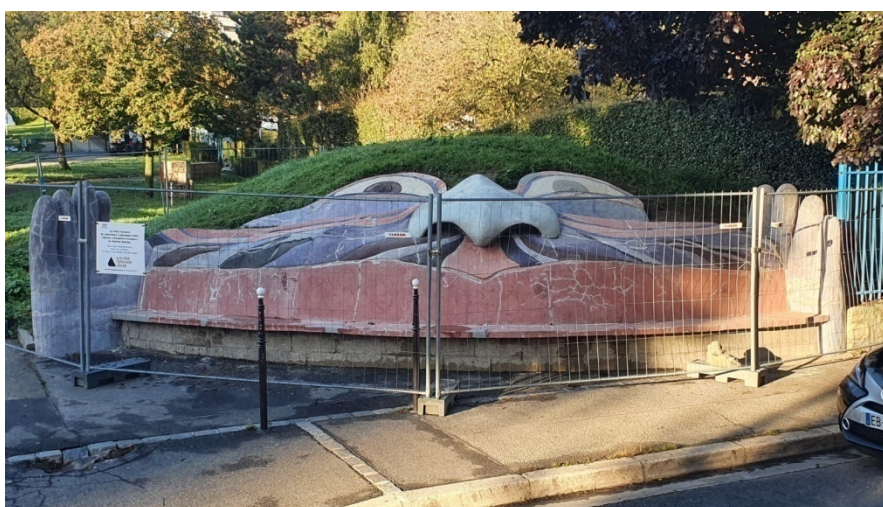
Après nettoyage, consolidations, bouchages et réfections.

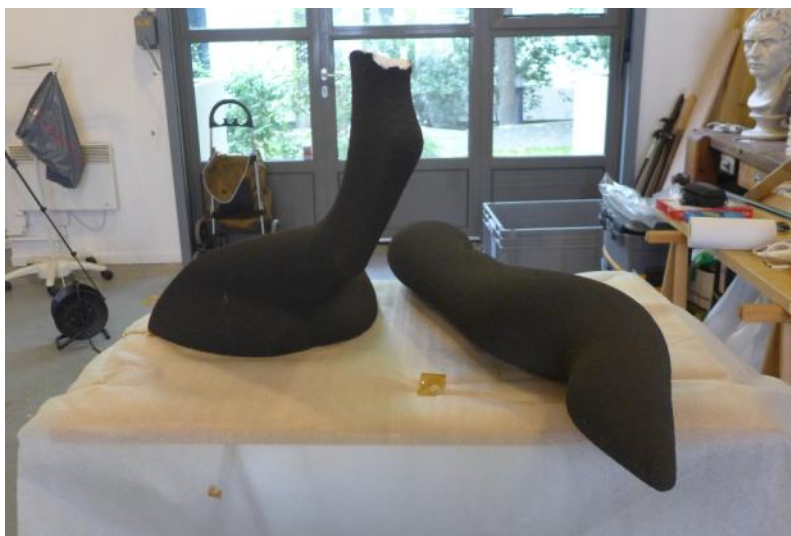
Avant restauration.

Collage des fragments par goujonnage (tige en fibre de carbone). Dépoussiérage. Restitutions des manques avec une résine époxy chargée de sable de quartz noir. Mise en place d'une semelle anti-dérapante.

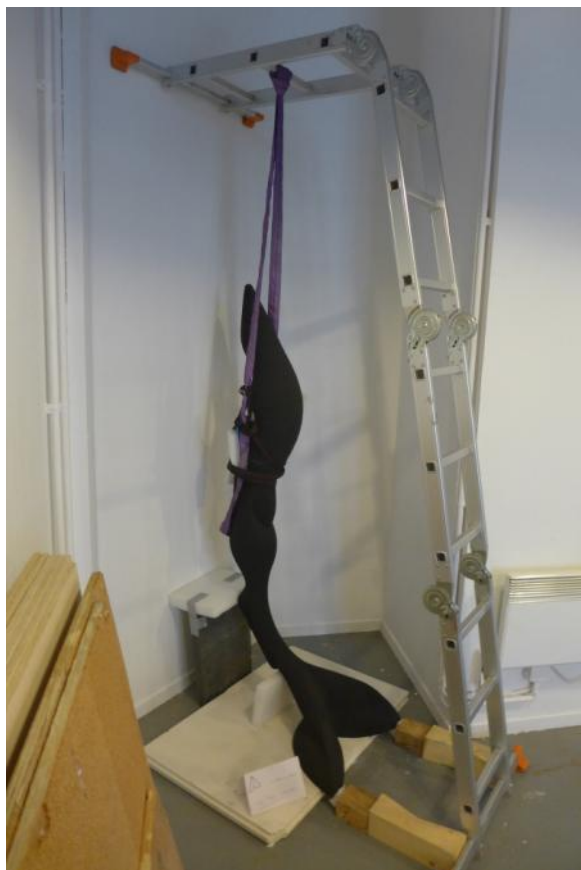
En cours de collage.

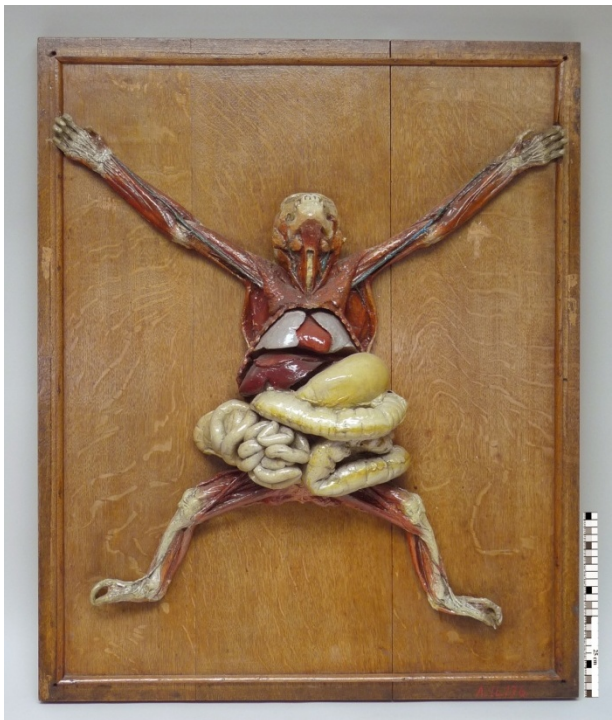
Avant restauration.

Retrait des réparations maladroites effectuées dans la seconde moitié du XX^e siècle (repeints, vernis, restitutions). Dégagement mécanique de la couche picturale originale (scalpel). Restitutions des éléments manquants (doigts, artères).

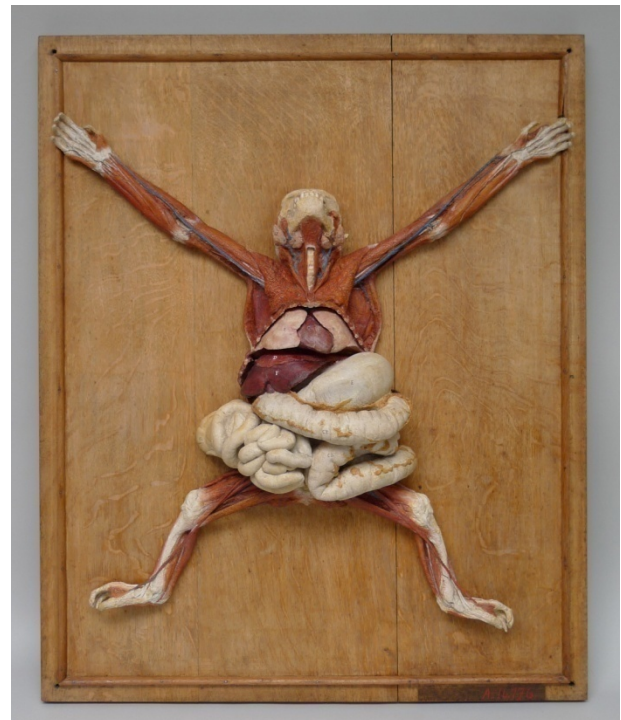
Après restauration.
