GRUNDEVILLER

Au chevet d'un calvaire de 1515

Le majestueux calvaire se refait une santé

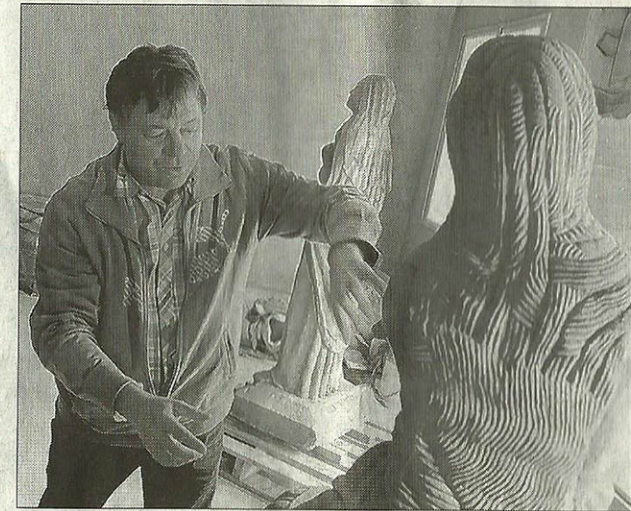
Dans les ateliers de l'entreprise Kuntz, à Tieffenbach-Struth, plusieurs restaurateurs sont au chevet du calvaire historique du village de Grundviller. Il est l'un des plus beaux de la région. Sa rénovation est comme un acte chirurgical... Photos RL

« Le travail de nettoyage a été assez important, révèle Juliette Fayeil, qui est, comme ses deux camarades, restauratrice indépendante. Nous avons enlevé tous les matériaux nocifs. Nous avons retrouvé une collection intéressante de ciments, qui datent des années 1940 et 1950. » Le calvaire haut de 6 mètres qui trônait fièrement près de la chapelle de l'église de Grundviller a été déplacé durant la Seconde Guerre mondiale. A Cognac, où ont été réfugiées les populations. Il a souffert. Pour lui redonner tout son lustre, l'œuvre de rénovation, qui doit durer de longues semaines, est donc précieuse.

« La pierre en grès est poreuse, contrairement aux ciments, donc elle se ronge, précise Juliette, diplômée comme les autres de la prestigieuse école de Tours. Nous voyons souvent des pierres érodées, alors que les ciments, qui relâchent des sels, tiennent le coup. » Pour restaurer cet édifice qui n'a pas son pareil dans la région, les jeunes

Les différentes parties de grès seront rassemblées. De manière réversible. « Avant, elles étaient liées par des ciments, difficiles à

enlever, enchaîne Juliette, passionnée. Aujourd'hui, nous préférons glisser des matériaux que nous pourrions enlever sans aucun problème, dans 20, 40 ou 60 ans. » Les boulons sont moulés dans des matériaux qui sont beaucoup plus résistants. Monté sur une table, le calvaire monumental devra retrouver toute sa place, en septembre, sans doute lors des Journées du patrimoine, derrière l'église au

Au cours de leur travail minutieux, ces trois chirurgiens de la pierre n'ont pas été au bout de leurs surprises. Ni de leur peine. Les statues étaient très érodées. « Nous ne le savions pas avant de le démonter, s'étonne encore Juliette, mais le Christ gisant

était recouvert d'un mortier rose. Nous nous demandions s'il y avait de la pierre. Nous avons donc effectué un remplissage avec des matériaux adaptés à la nature du mortier. » Ce calvaire, classé parmi les monuments historiques en 1989, n'a sans doute pas livré encore toute sa longue histoire, elle aussi mouvementée.
